『鹿児島県で発生した土砂災害と崩壊発生予測の研究』

鹿児島大学 農学部

平成23年度道路防災に関する技術講習会
日時：平成23年8月26日（金）
会場：鹿児島県市町村自治会館

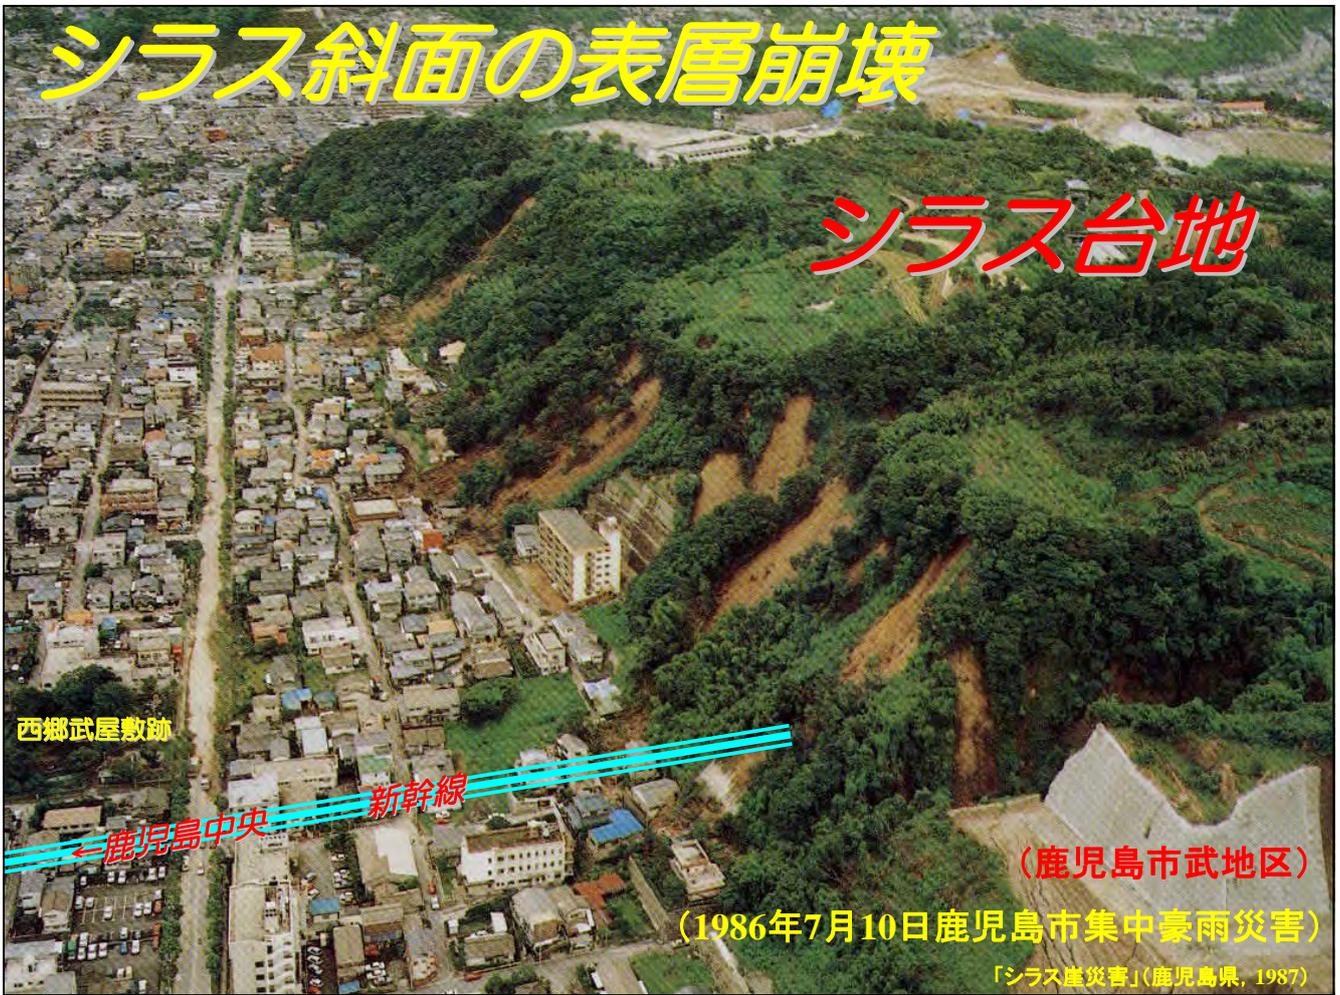
シラス斜面の表層崩壊

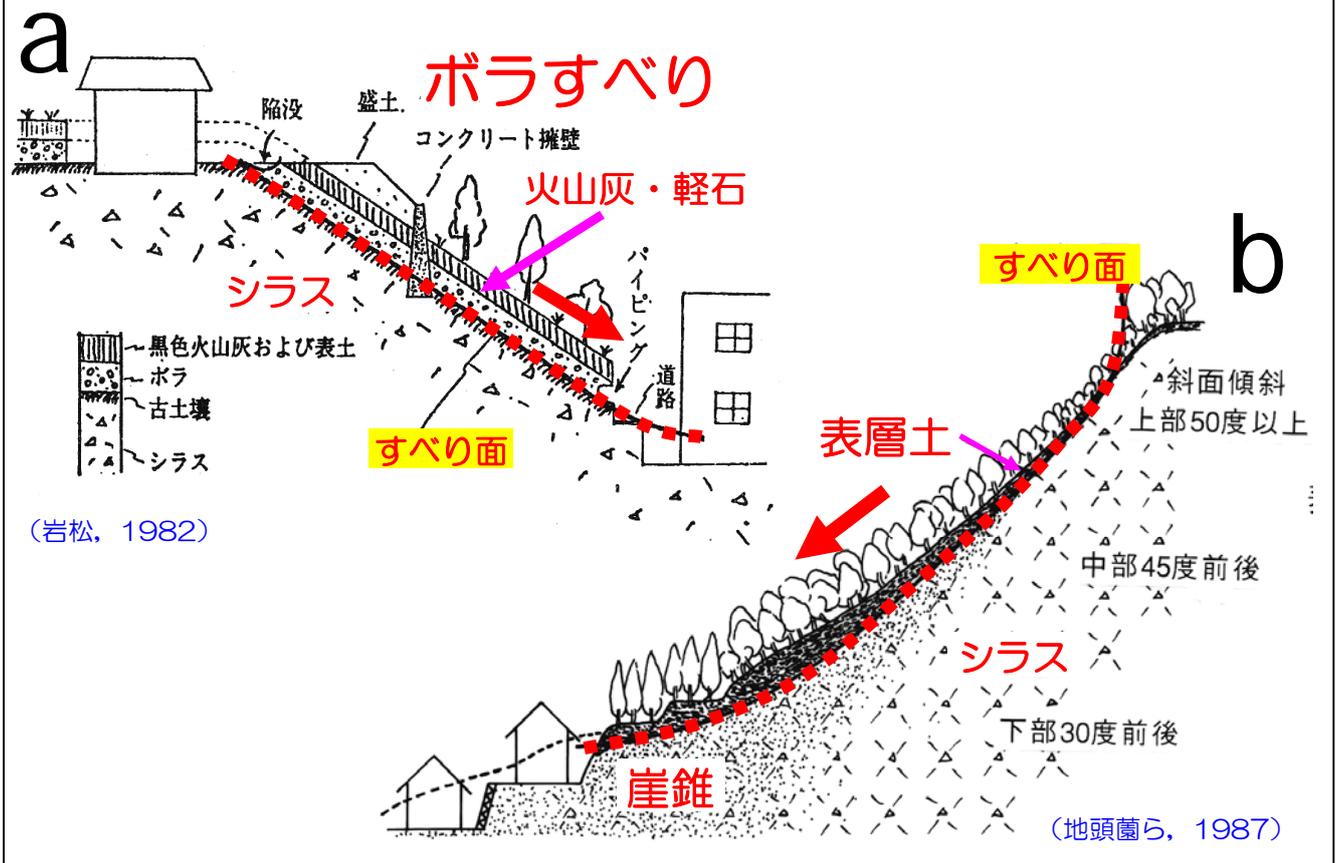
シラス斜面の表層崩壊

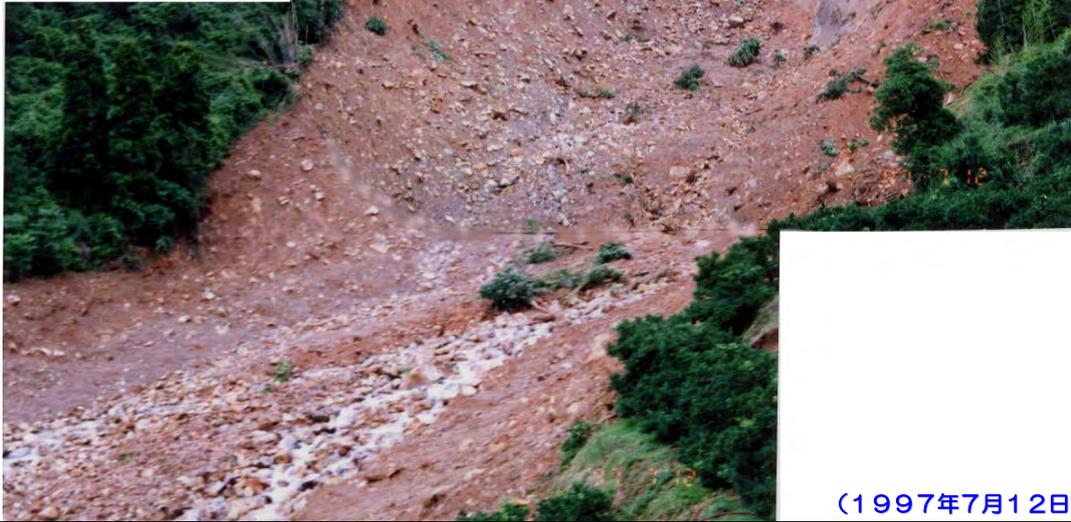
深層崩壊

鹿児島県出水市針原
 発生：1997年7月10日
 雨量：総雨量401mm
 最大時間雨量62mm
 地質：風化安山岩と凝灰角礫岩（基盤）
 地形：平均傾斜25度程度
 規模：崩壊幅80m，長さ190m
 最大深30m，崩壊土砂量13万m³
 被害：死者21名，住家被害29棟

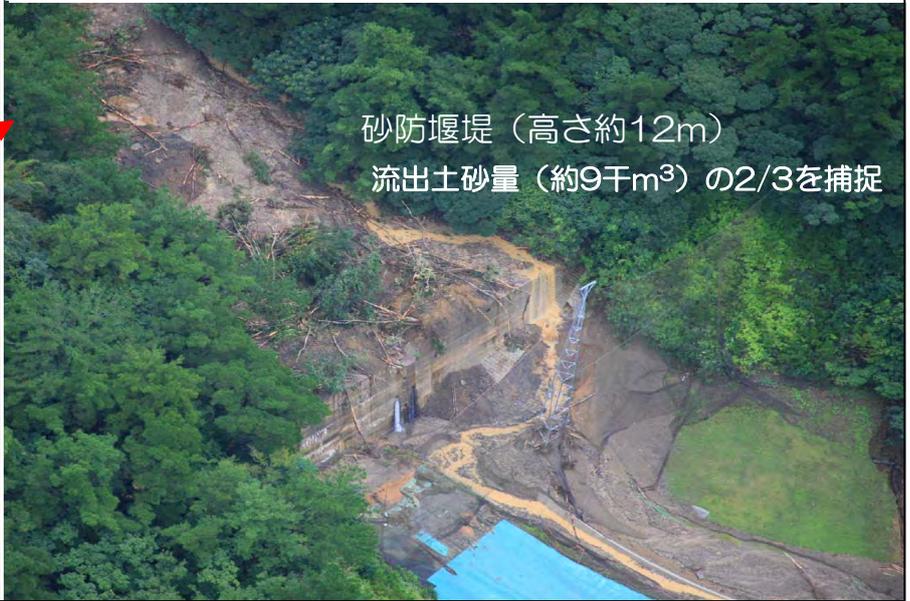
山腹崩壊

砂防堰堤（高さ約12m）
流出土砂量（約9千m³）の2/3を捕捉

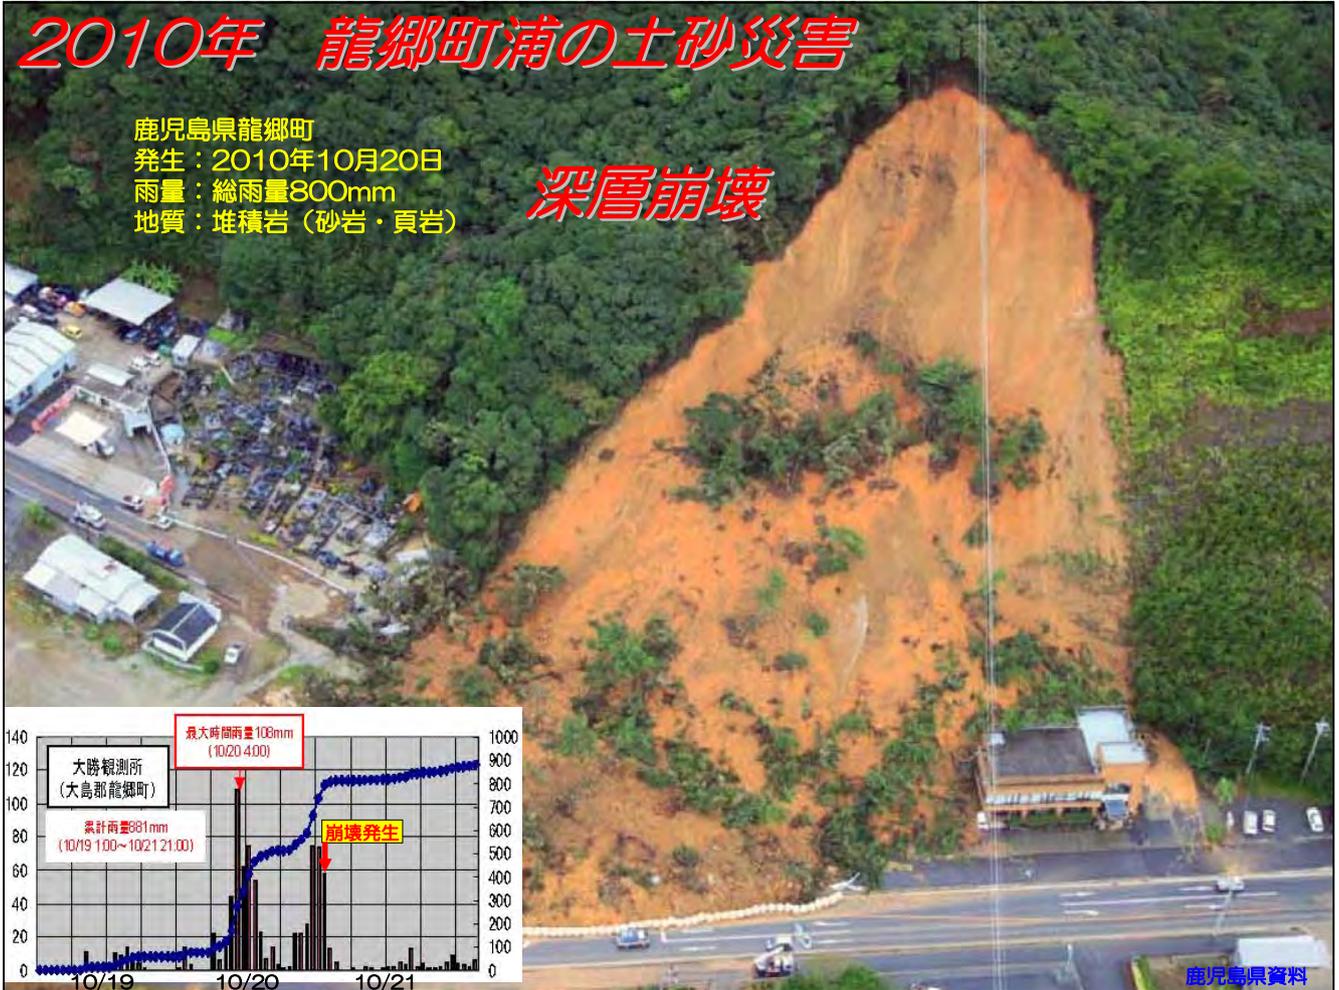
2010年 龍郷町浦の土砂災害

鹿児島県龍郷町
発生：2010年10月20日
雨量：総雨量800mm
地質：堆積岩（砂岩・頁岩）

深層崩壊

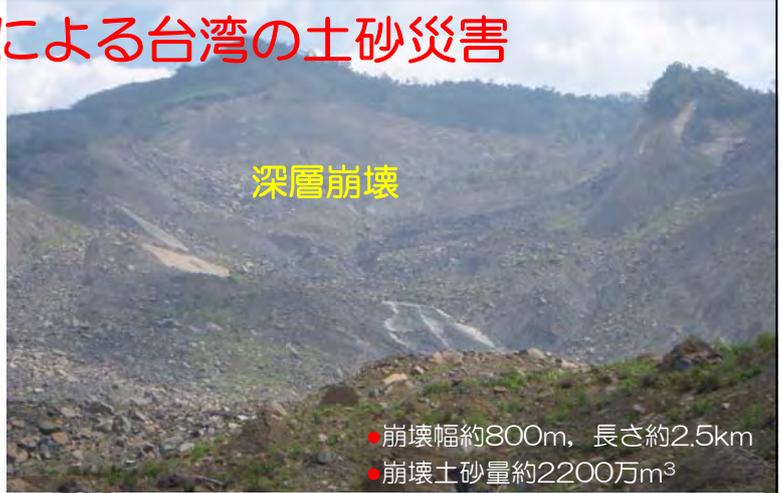
深層崩壊

- 崩壊幅約800m, 長さ約2.5km
- 崩壊土砂量約2200万m³

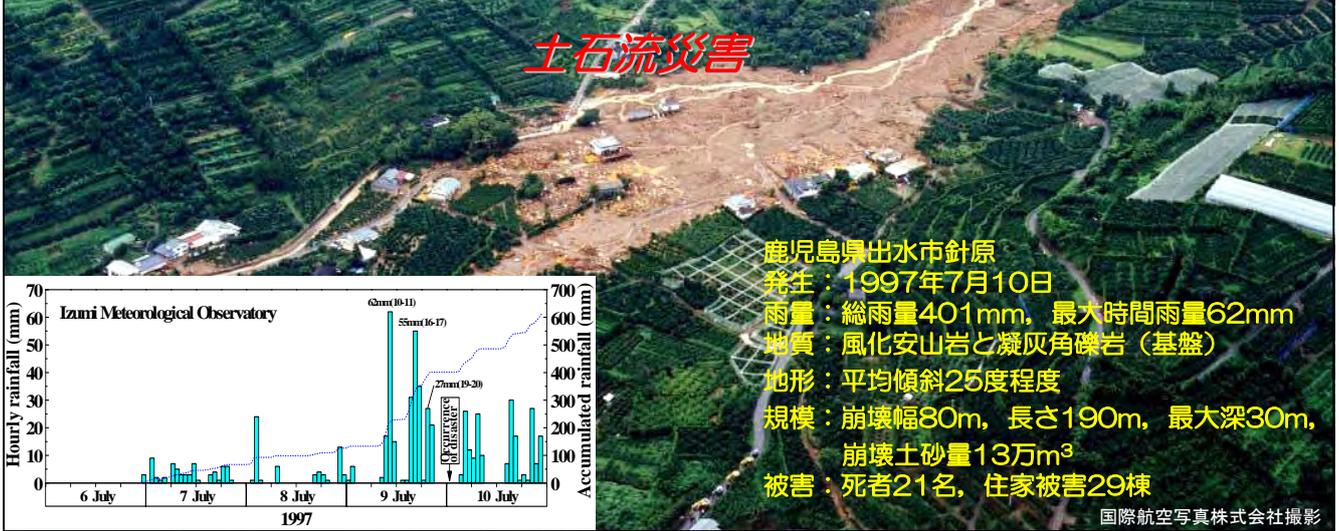
1997年 鹿児島県出水市針原

土石流災害

鹿児島県出水市針原
 発生：1997年7月10日
 雨量：総雨量401mm，最大時間雨量62mm
 地質：風化安山岩と凝灰角礫岩（基盤）
 地形：平均傾斜25度程度
 規模：崩壊幅80m，長さ190m，最大深30m，
 崩壊土砂量13万m³
 被害：死者21名，住家被害29棟

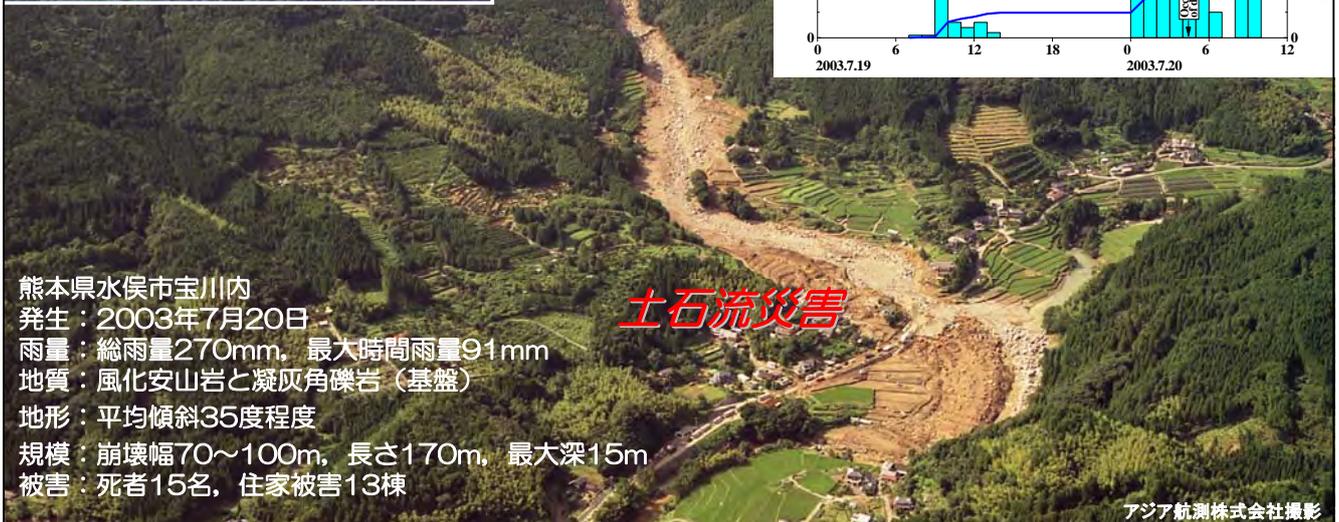
2003年 熊本県水俣市宝川内

土石流災害

熊本県水俣市宝川内
 発生：2003年7月20日
 雨量：総雨量270mm，最大時間雨量91mm
 地質：風化安山岩と凝灰角礫岩（基盤）
 地形：平均傾斜35度程度
 規模：崩壊幅70~100m，長さ170m，最大深15m
 被害：死者15名，住家被害13棟

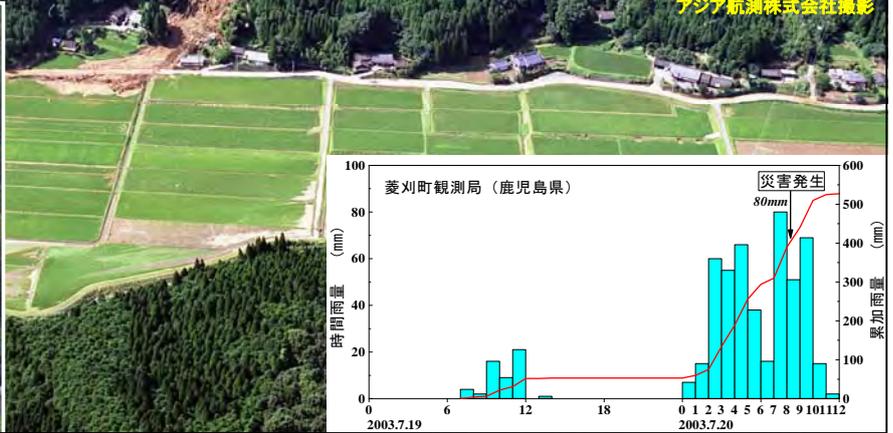
2003年 鹿児島県菱刈町前目

鹿児島県菱刈町前目
 発生：2003年7月20日
 雨量：総雨量400mm，最大時間雨量80mm
 地質：風化安山岩と凝灰角礫岩（基盤），熱水変質
 地形：傾斜20～30度程度
 規模：崩壊幅30m，長さ28m，最大深4m，土砂量3千m³
 被害：死者2名，住家被害1棟

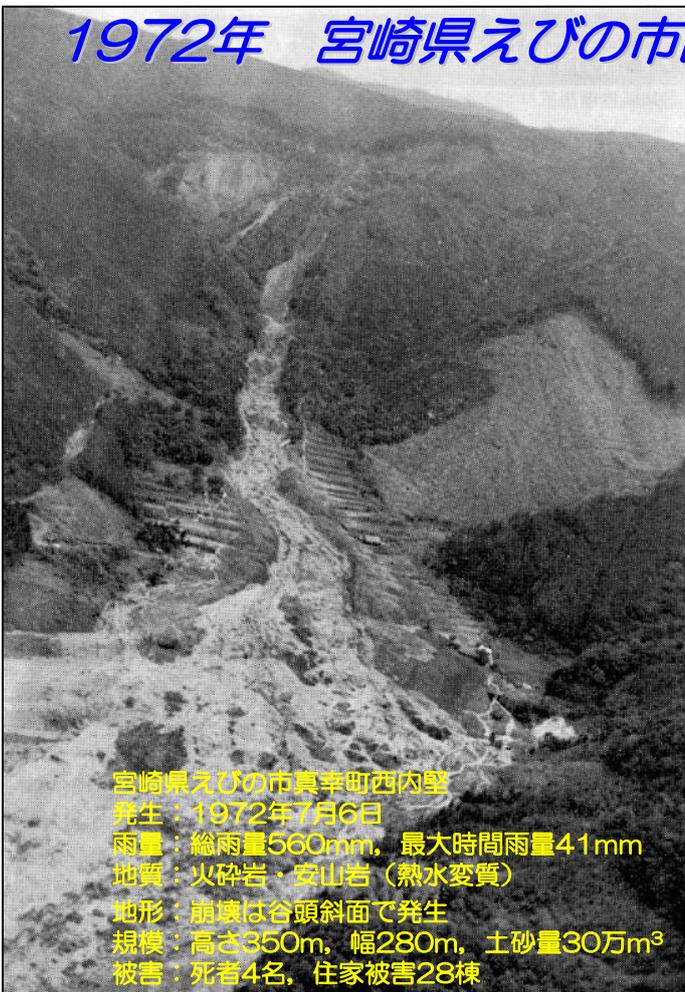
1972年 宮崎県えびの市西内壁

宮崎県えびの市真幸町西内壁
 発生：1972年7月6日
 雨量：総雨量560mm，最大時間雨量41mm
 地質：火砕岩・安山岩（熱水変質）
 地形：崩壊は谷頭斜面で発生
 規模：高さ350m，幅280m，土砂量30万m³
 被害：死者4名，住家被害28棟

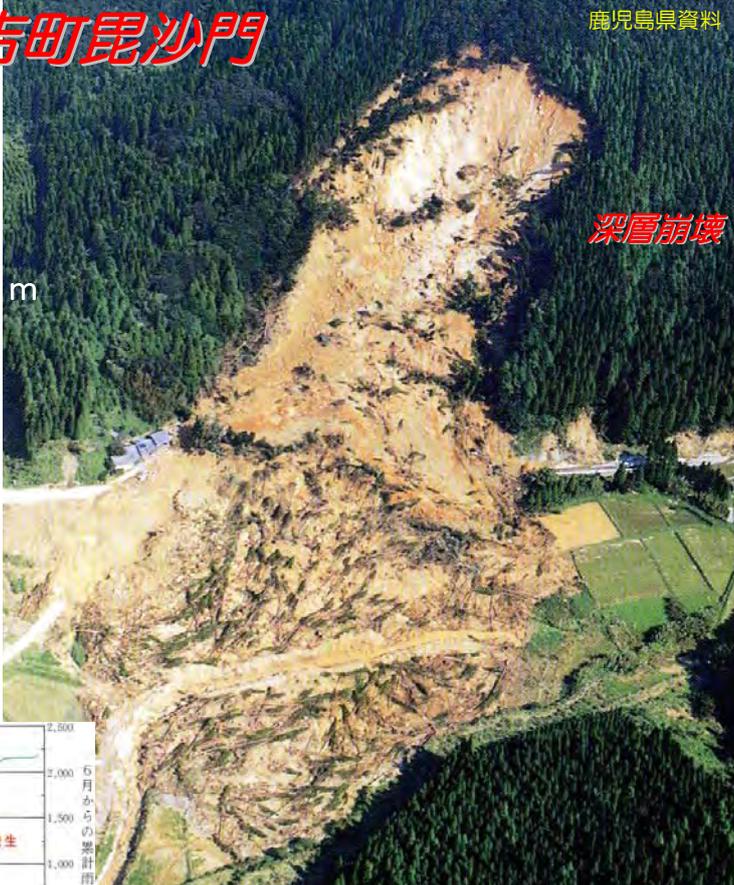
1993年 鹿児島県日吉町毘沙門

発生：1993年9月20日
 雨量：雨がないうち発生
 6～9月の総雨量2172mm
 地質：花崗岩（深層風化）
 地形：傾斜20度程度
 規模：幅95m，長さ150m，深さ15～20m
 被害：死者2名，負傷者3名，家屋全壊2戸
 前兆：湧水増加，井戸水が濁れる

深層崩壊

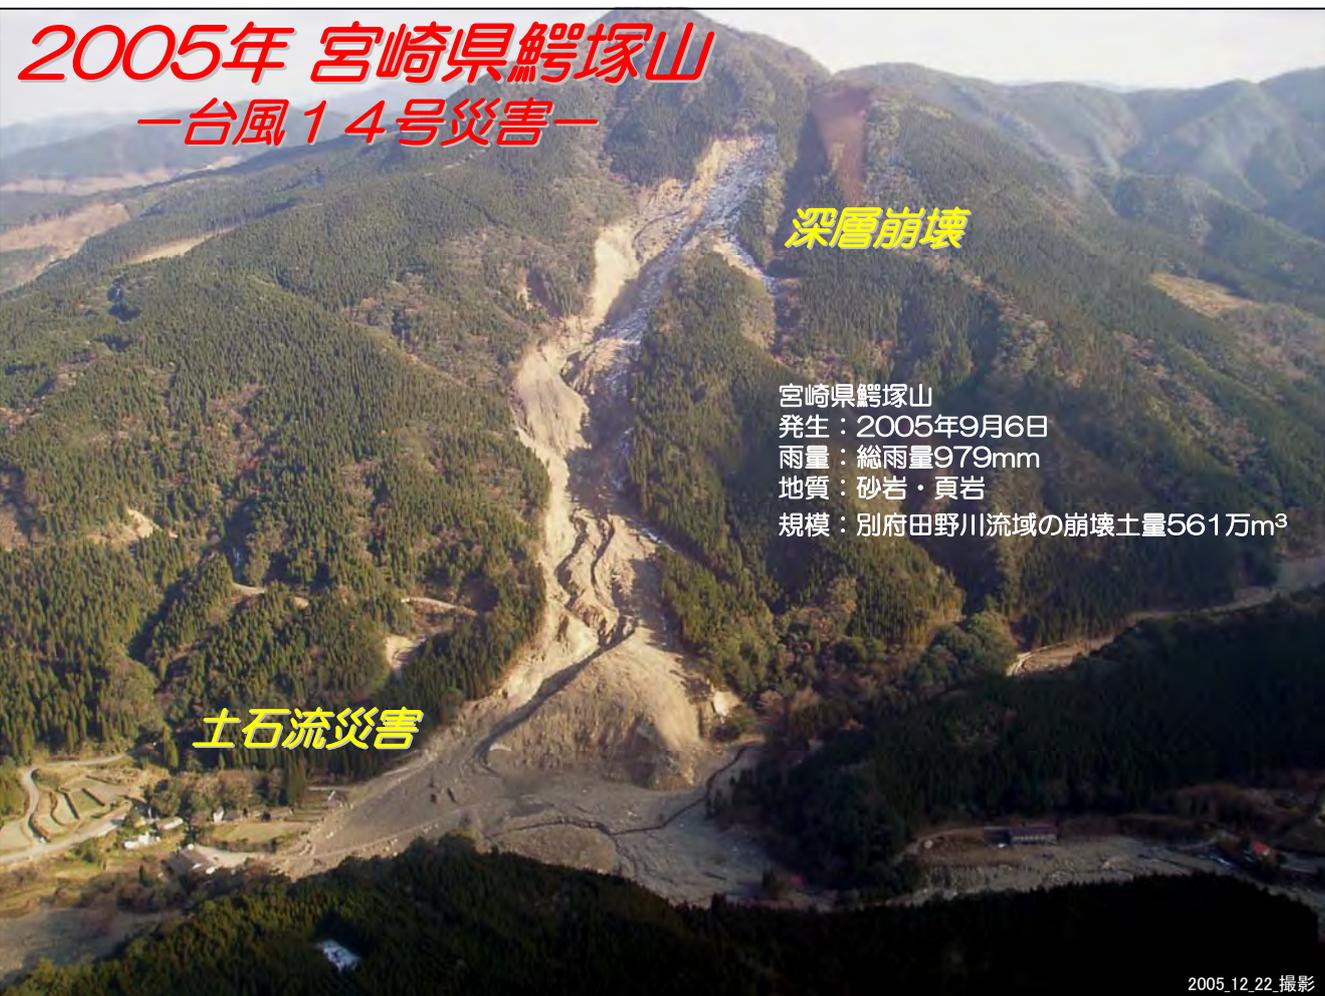
2005年 宮崎県鰐塚山

深層崩壊

土石流災害

宮崎県鰐塚山
 発生：2005年9月6日
 雨量：総雨量979mm
 地質：砂岩・頁岩
 規模：別府田野川流域の崩壊土量561万m³
