『鹿児島県で発生した土砂災害と崩壊発生予測の研究』

鹿児島大学 農学部

平成23年度道路防災に関する技術講習会
日時：平成23年8月26日（金）
会場：鹿児島県市町村自治会館

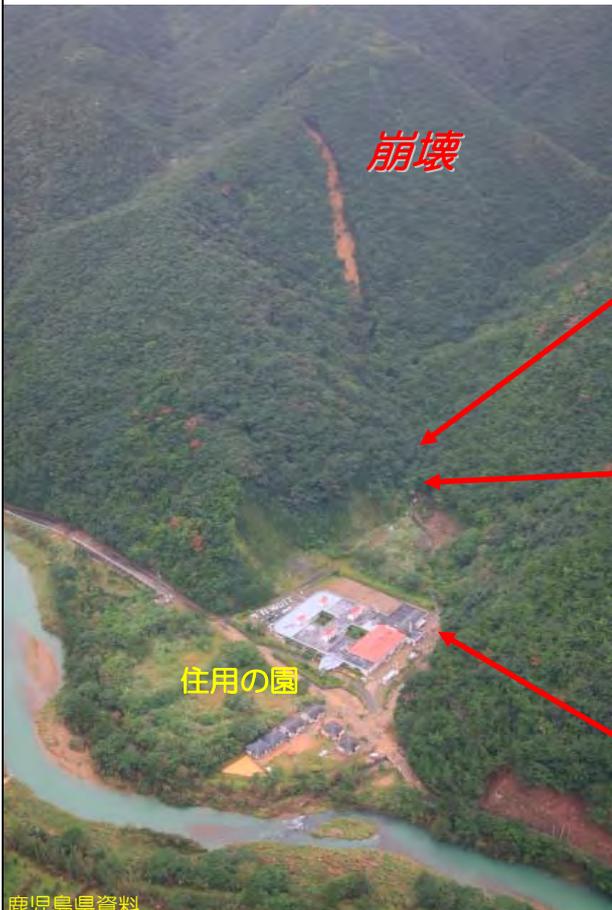
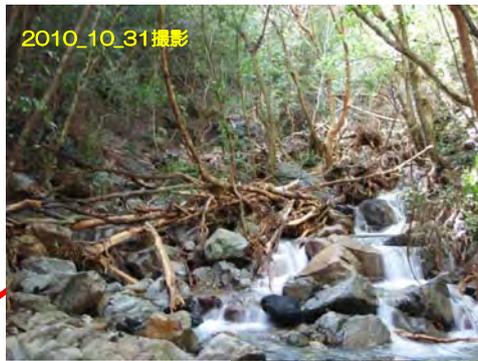
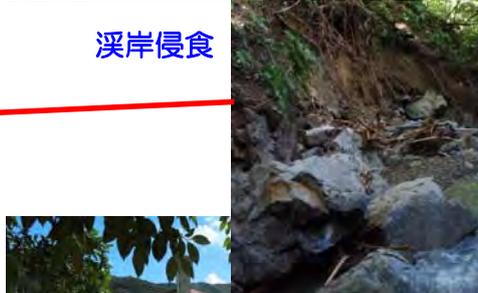
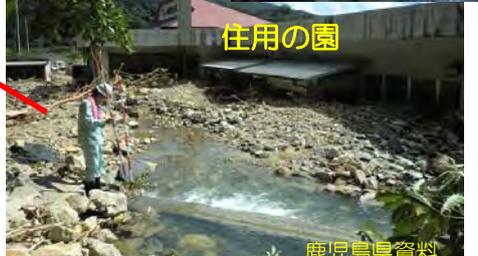
2010年 奄美市住用町西仲間の土砂災害

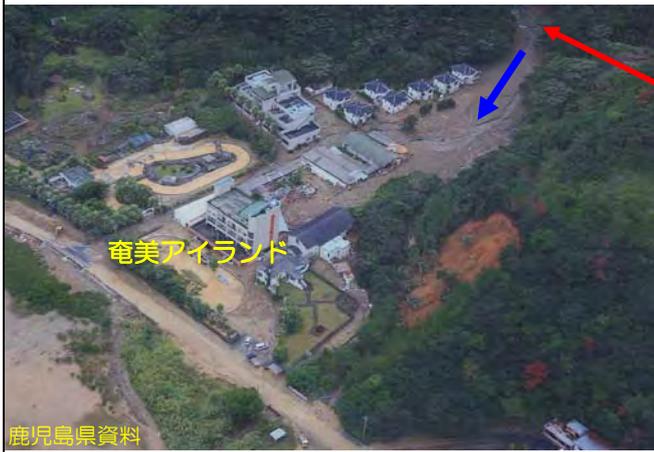
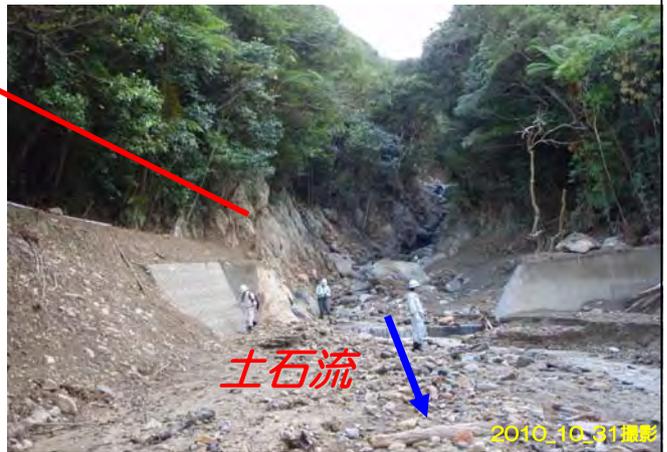
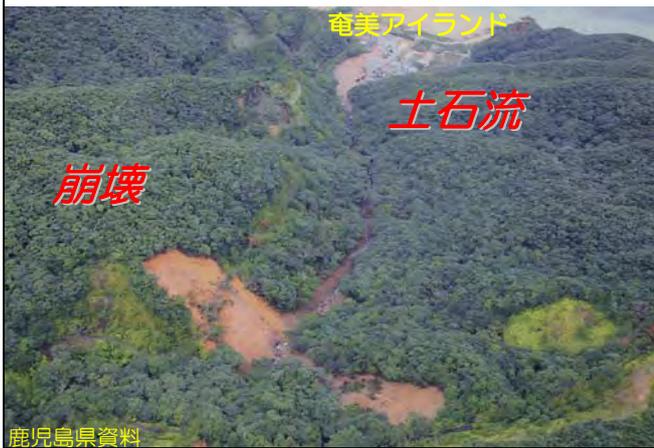
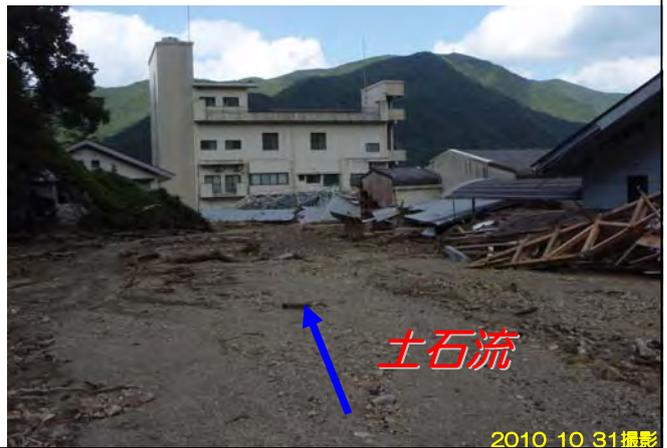
2010年 奄美市住用町山間の土石流災害

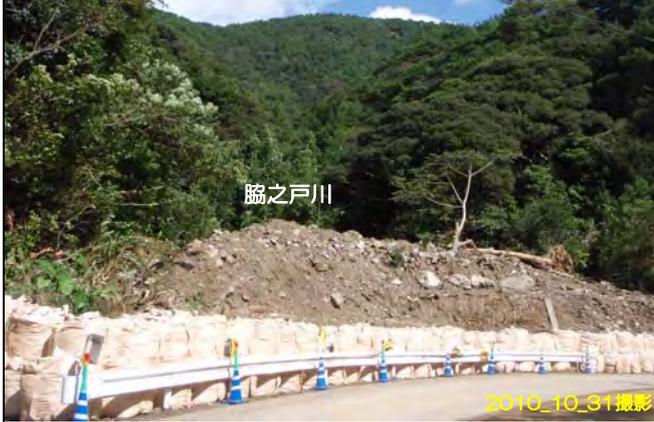
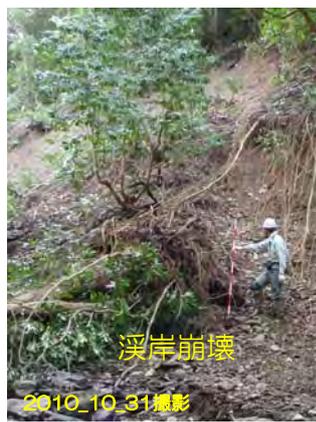
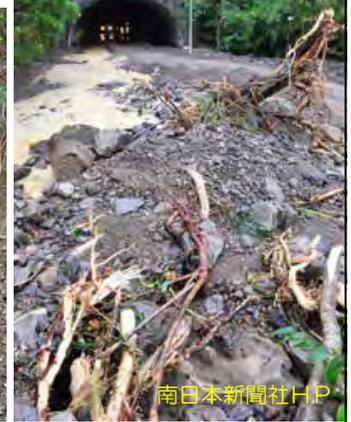
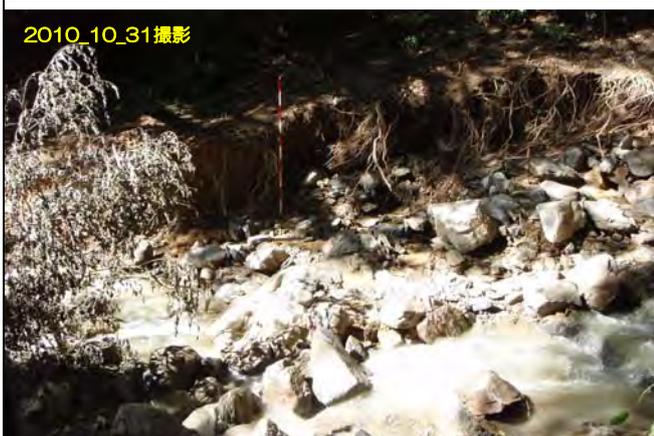
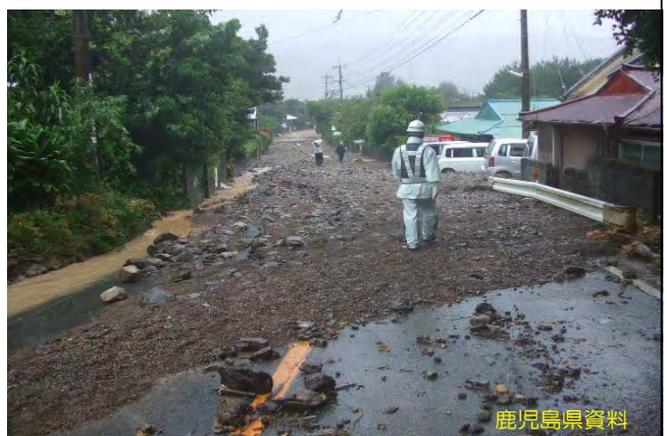
2010年 奄美市住用町城の土砂災害

多量の水・土砂礫が流下し、溪岸・溪床を侵食

道路に多量の土砂礫が流出
